## Pikku-Ketun päiväkodin

### rakennustekninen kuntoarvio

**Työn nimi:** Pikku-Ketun päiväkodin rakennustekninen kuntoarvio

**Pikku-Ketun päiväkoti**

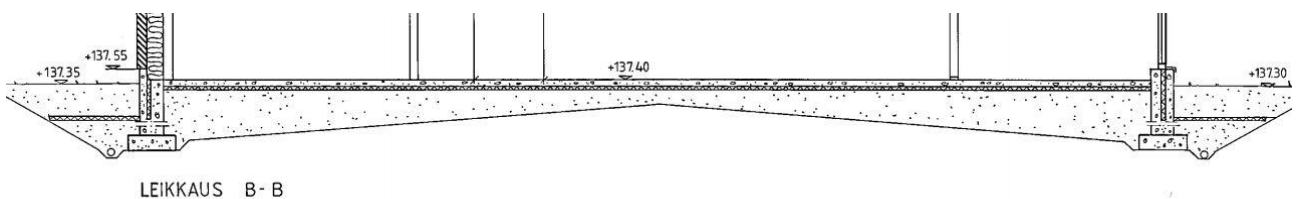
Kuva 13. Alapohjan leikkauskuva.

- Maanpinta on lähellä pohjalaatan tasoa.
- Sokkelin yläpinta on noin 150 mm lattiapinnan alapuolella.

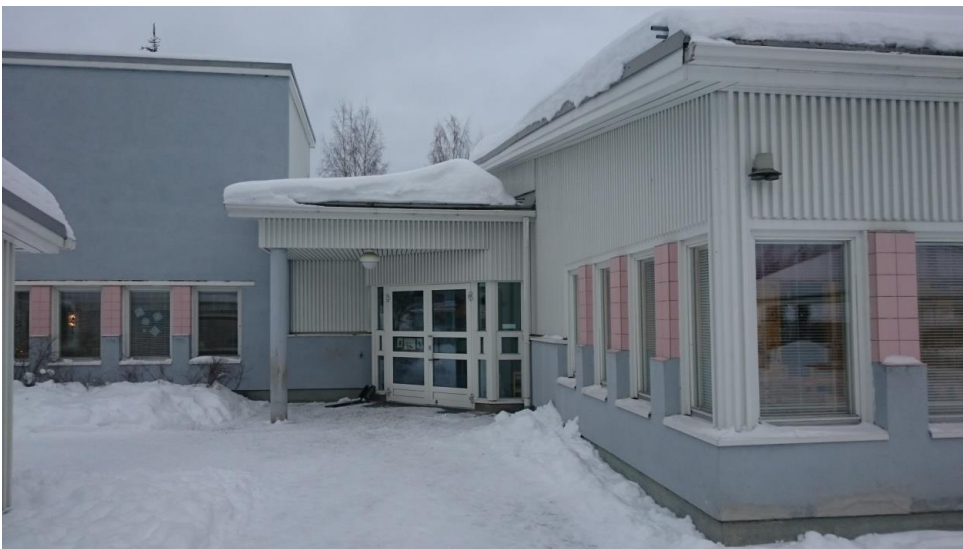
Kuva 15. Julkisivu sisäpihan puolelta.

- Julkisivun maali on paikoin kulunut ja seinässä on pieniä halkeamia.
- Osa julkisivun paneeleista on lahoja ja huonokuntoisia.
- Pistorasioiden kohdalla ja ikkunoiden liitoskohdissa ilmavuotoja.

- Julkisivun lahonneiden pystypaneelien uusiminen.
- Vaurioituneen rappauksen korjaus.
- Ilmavuotokohtien tiivistäminen.
- Ilmatiiveysmittauksien suorittaminen talviaikaan ulkoseinää vasten olevissa leikki- ja lepo-huoneissa sekä ryhmähuoneissa.
